KLAKSVÍKAR KOMMUNA

TRAFIKSIKKERHEDSPLAN

Revision **3**
Dato **2015-10-27**
Udarbejdet af **JPL, CM, HDJ**
Godkendt af **HDJ**

Ref. 1100013328

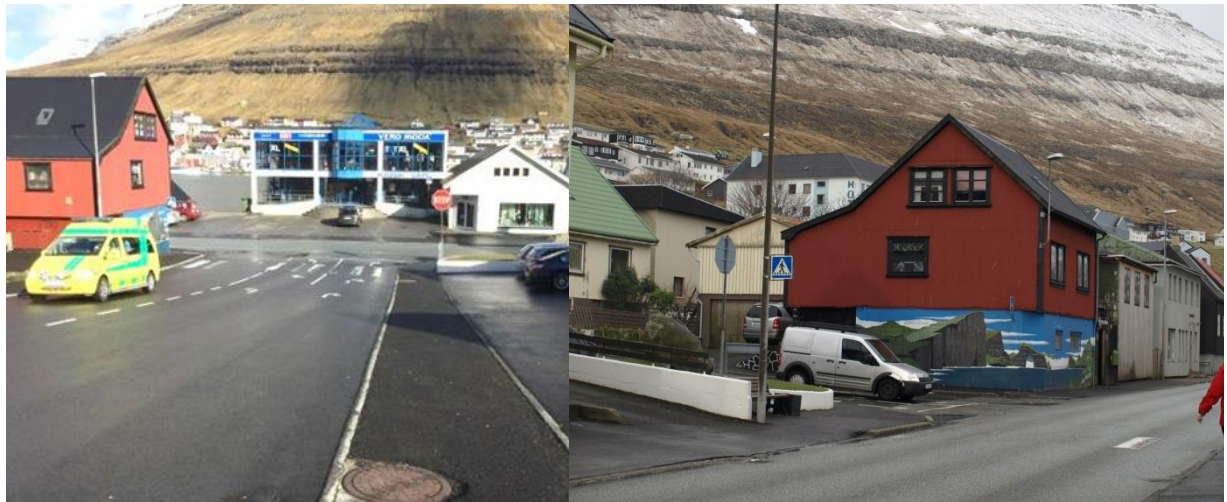
Figur 29 Klaksvíksvegur/Kommunubrekka

Kommunubrekka er tilsluttet Klaksvíksvegur i et ureguleret T-kryds og skråner kraftigt ned mod Klaksvíksvegur.

Det er det kryds i Klaksvík, hvor der er rapporteret flest uheld i perioden 2010-14, således 8 uheld, hvoraf ét med personskade.

Krydset er bedømt til at være utrygt af blot 2 skoleelever og 2 borgere.

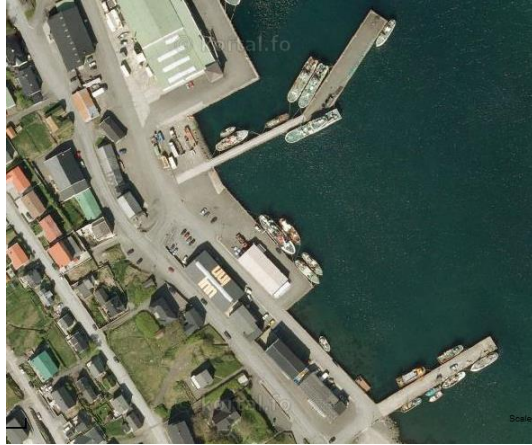
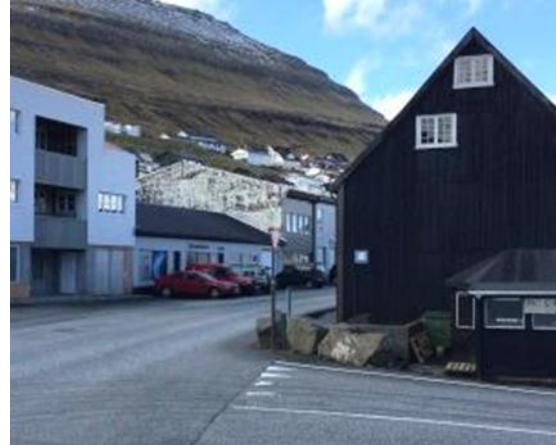
Figur 30 Krydset Klaksvíksgvegur/Faktorsvegur (Kortal.fo)

Faktorsvegur er tilsluttet Klaksvíksgvegur i tre kryds. Den sorte plet er den midterste af Faktorsvegurs tre tilslutninger.

Klaksvíksgvegur er en overordnet trafikvej, som på dette sted har en døgntrafik på ca. 4.000 biler/døgn, jf. tællingerne i 2014. Faktorsvegur er en lokalvej, der betjener kajarealerne. Der er opsat spejl over for Faktorsvegur.

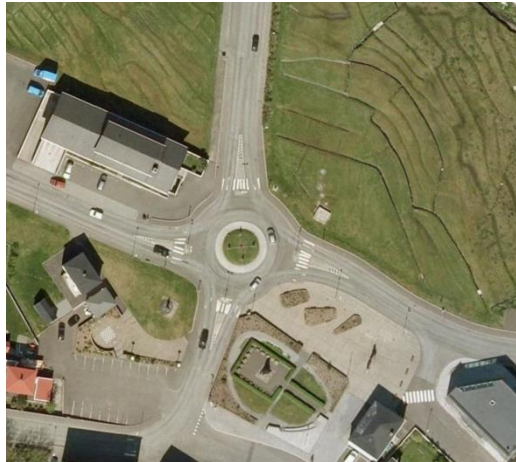
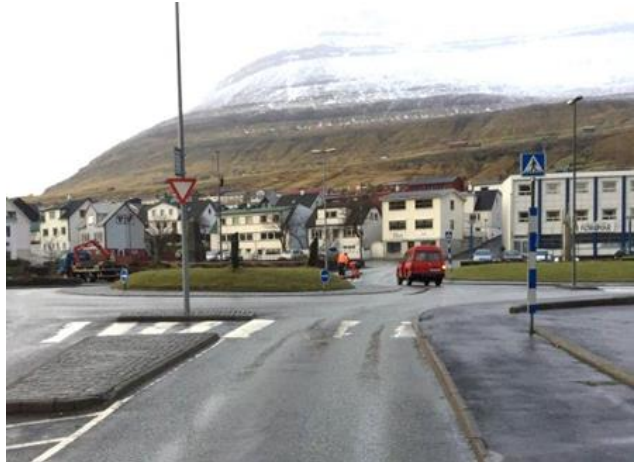
Figur 31 Rundkørslen – krydset Gerðagøta/Biskupsstøðgøta/Klaksvíksvegur (Kortal.fo)

Krydset er en rundkørsel, som forbinder de tre overordnede trafikveje i Klaksvík: Gerðagøta, Biskupsstøðgøta og Klaksvíksvegur, der er de tre mest trafikerede veje i Klaksvík med hhv. ca. 5.400, 8.400 og 7.300 biler/døgn, jf. tællingerne fra 2014.

Ifølge uheldsanalysen er der sket 4 uheld i perioden 2010-14, hvoraf ét med personskade.

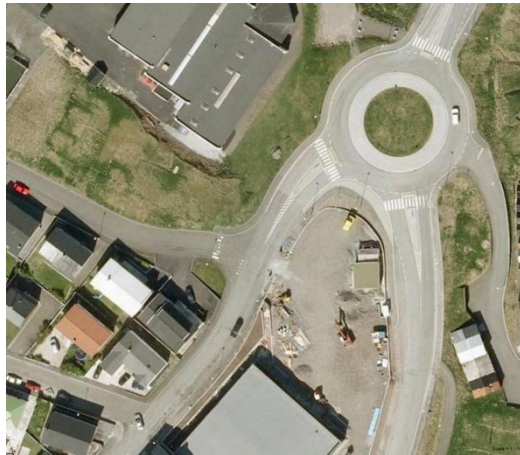
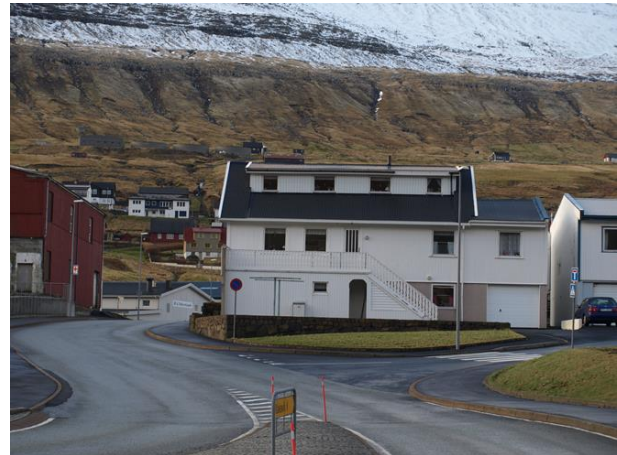
Figur 32 Krydset oman Eið/Mýrivegur (Kortal.fo)

Krydset er en tre-benet rundkørsel mellem Oman Eið og Mýrivegur, som er beliggende tæt på rundkørslen Eysturoyarvegur/Mækjuvegur/Oman Eið.

Oman Eið er en fordelingsvej og Mýrivegur en blind lokalvej. Tilslutningen af Mýrivegur er på en skrånende strækning, som falder mod rundkørslen. Trafikken på Oman Eið vurderes at være relativt beskednen.

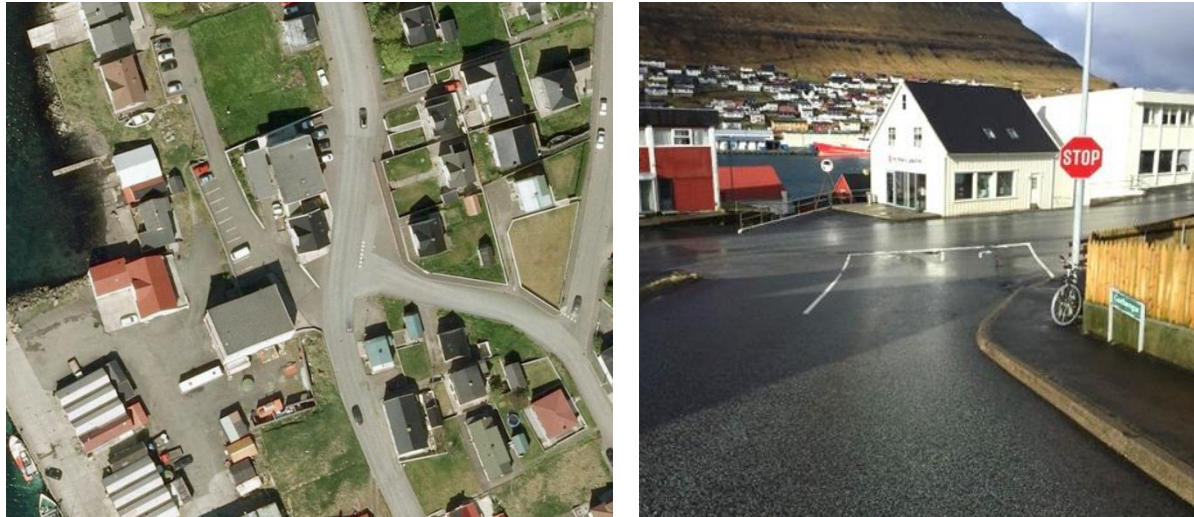
Figur 33 Krydset Stangavegur/Garðavegur (Kortal.fo)

Garðavegur er stærkt skrånende ned mod Stangavegur, og oversigtsforholdene er ringe.

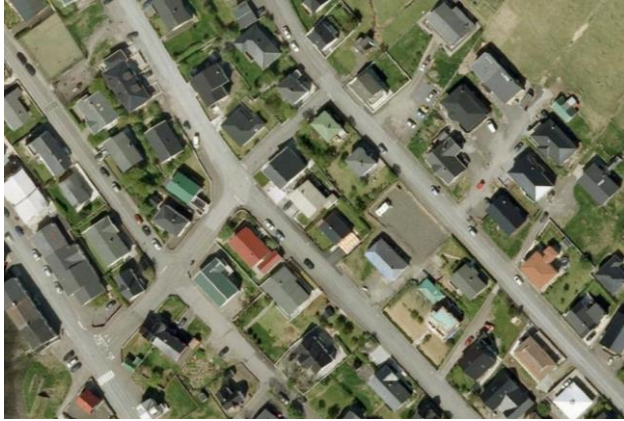
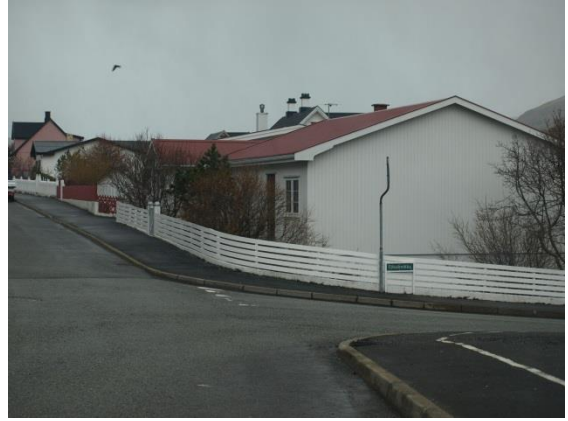
Figur 34 Krydset Fjósabrekka/Garðavegur-Heygavegur

Krydset er et ureguleret 4-vejs kryds mellem to fordelingsveje. Trafikken på Heygavegur tæt på krydset er ca. 1.300 biler/døgn.

Der er sket 3 uheld i perioden 2010-14, hvoraf ingen med personskade.

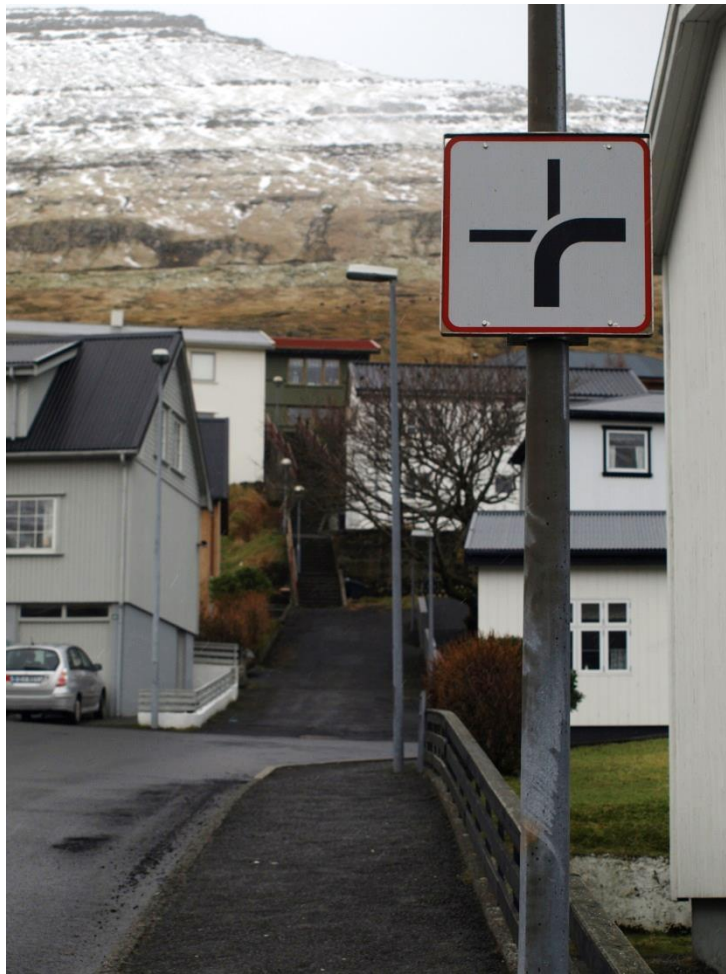
Figur 39 "Skævt prioritet" i krydset Víkavegur/Kommunubrekka

- At de mange forhold mht. faste genstand og kørebanens afgrænsning, jf. trafiksikkerhedsinspektionen, udbedres (100.000 kr).
- At den "skæve prioritet" ændres til en almindelig vigepligt i krydset Víkavegur/Kommunubrekka (10.000 kr).
