KLAKSVÍKAR KOMMUNA

TRAFIKSIKKERHEDSPLAN

Revision **3**
Dato **2015-10-27**
Udarbejdet af **JPL, CM, HDJ**
Godkendt af **HDJ**

Ref. 1100013328

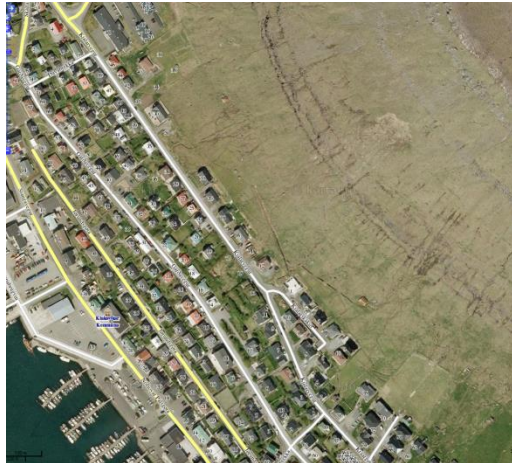
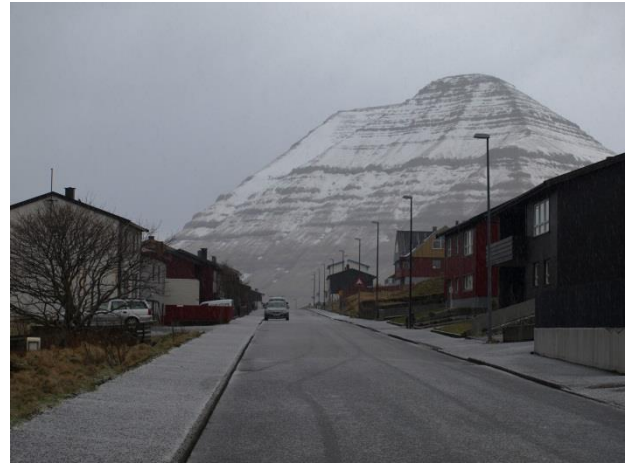
Figur 35 Kjalavegur

Kjalavegur er i dag en lang to-sporet fordelingsvej parallel med Stangavegur, som den aflaster. Ved trafiktællingen i 2014 blev der registreret en forholdsvis lille trafik på ca. 1.500 biler/døgn. Det er en lige vej med mange overkørsler, gode oversigtsforhold og tilladt gadeparkering. Bybussen kører på Kjalavegur.

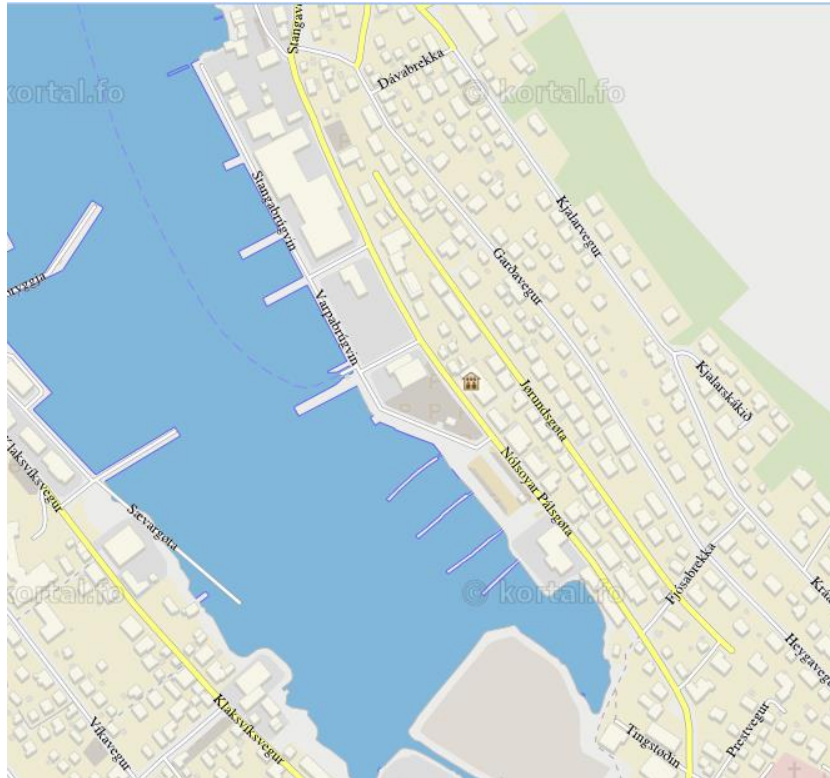
Figur 36 Nólsoyar Pálsögøta (Kortal.fo)

Nólsoyar Pálsögøta er en to-sporet overordnet trafikvej, som fortsætter i landsvejen fra Klaksvík mod nord. Den forbinder Stangavegur og Biskupsstøðgøta. Det er en af de mest trafikerede veje i Klaksvík, idet der er registreret en trafik på ca. 8.000 biler/døgn. Strækningen betjener store dele af havnen og byen, herunder rådhuset. Der er ensrettet bybuskørsel på vejen.

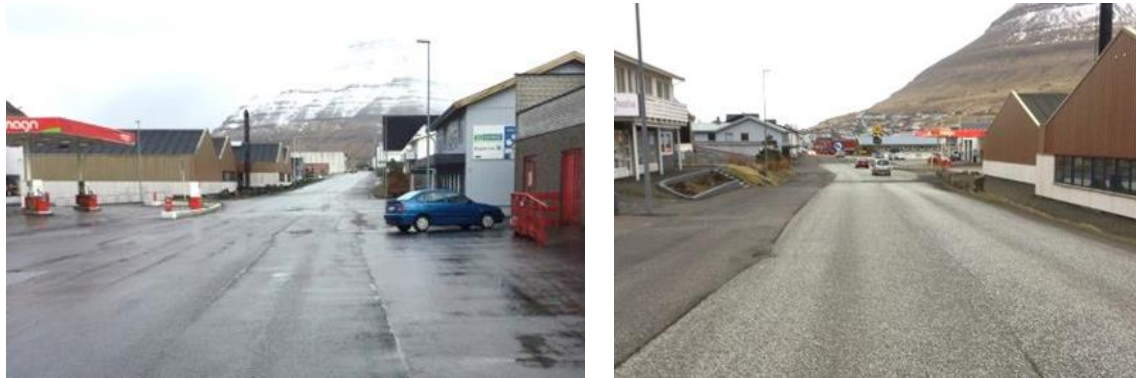
Figur 37 Stangavegur

Stangavegur er en to-sporet overordnet trafikvej, der fortsætter i landsvejen fra Klaksvík mod nord. Den ligger i forlængelse af Nólsoyar Pálsögøta, jf. ovenfor. Trafikken er registreret til ca. 4.000 biler/døgn, dvs. mindre end på Nólsoyar Pálsögøta. Der er ensrettet buskørsel på Stangavegur.

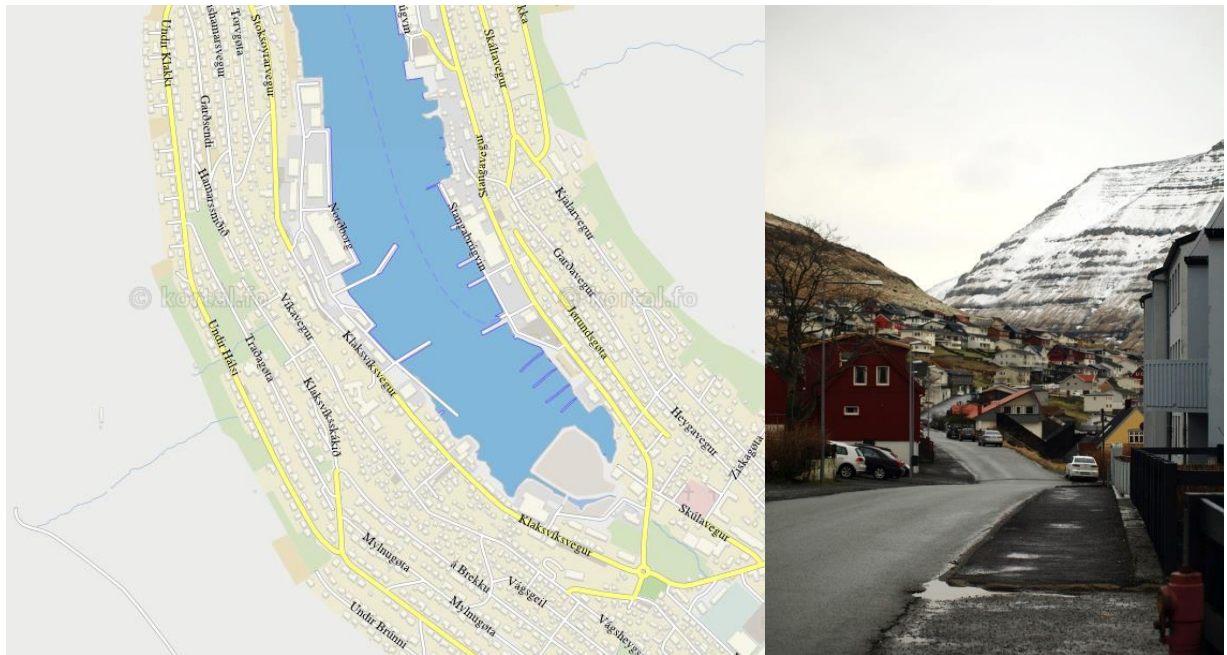
Figur 38 Víkavegur

Víkavegur er en tosporet fordelingsvej parallel med Klaksvíksvegur. Der er ikke foretaget trafik-tælling på vejen, men trafikken vurderes relativ lav. Vejen er lang, let slynget og ikke så bred med mange overkørsler. I krydset Kommunubrekka/Víkavegur er der etableret en såkaldt "knækket prioritet", hvor den venstredrejende trafik fra Víkavegur har prioritet i forhold til den ligeudkørende trafik i modsat retning.

Trafikken skønnes på grundlag af andre tællinger at være ca. 4.000 biler/døgn nærmest centrum.
